تشریح رویداد

درخت آنالیز علت - پیامد

درس آموخته و پیام های کلیدی

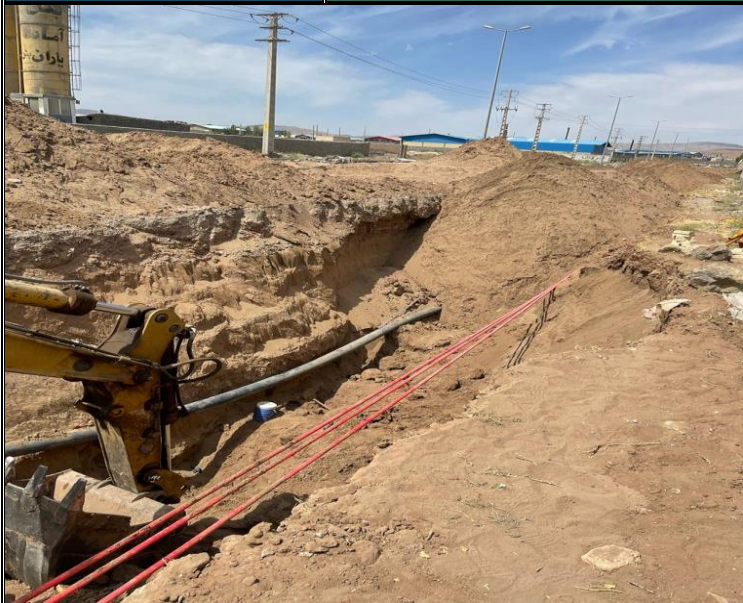
نقشه بردار شرکت پیمانکار اجرای شبکه فاضلاب در حین نقشه برداری با دوربین، در کف کانال حفر شده، به علت ریزش خاک ماسه ای اطراف کانال، در زیر خاک مدفون شده و پس از تلاش همکاران و آمبولانس اعزامی هلال احمر متاسفانه در همان دقایق اولیه به دلیل خفگی فوت می نماید.

علل ریشه ای	علل میانی	علت اولیه	تجزیه و تحلیل عوامل بروز	پیامدهای رویداد
<ul style="list-style-type: none"> - عدم تعهد و توجه مدیریت شرکت در خصوص رعایت الزامات فنی و ایمنی - عدم آموزش در خصوص رعایت موارد ایمنی کار - عدم وجود سیستم اخذ مجوز کار - عدم رعایت مسائل ایمنی و حفاظت فنی حین کار 	<ul style="list-style-type: none"> ۱- عدم اطلاع کافی از ریزشی بودن کانال و مخاطرات آن 	<ul style="list-style-type: none"> ۱- ریزش خاک ماسه ای اطراف کانال 		انسانی: فوت
				زیست محیطی:-
				محصول و تجهیزات :-

آموزش جامع پیمانکاران، نیروهای پیمانکار و کارگران نسبت به خطرات کار در محیط های دارای خاک ریزشی و محوطه کارگاه و همچنین وجود مسئول ایمنی یا HSE متخصص در پروژه ها از بروز اینگونه حوادث جلوگیری می کند.

- به کارگیری نیروی متخصص HSE جهت شناسائی و ارزیابی کلیه مخاطرات موجود
- فراهم آوردن وسایل حفاظت فردی (PEE) مناسب (مانند کمربند ایمنی Body Belts، جلیقه نجات Harnesses و لندیلارد Lanyards و...)
- برگزاری آموزشهای لازم در خصوص رعایت الزامات ایمنی کار
- تهیه لیست خطرات و نصب آن در محل مربوطه
